DIRECTRIZ TECNICA PARA LA ADECUACION DE LA INFRAESTRUCTURA FISICA DEL AREA DE ALOJAMIENTOS - BIENESTAR.

UNIVERSIDAD NACIONAL DE COLOMBIA
SEDE AMAZONIA
DIRECTRIZ TECNICA
OCTUBRE 2018

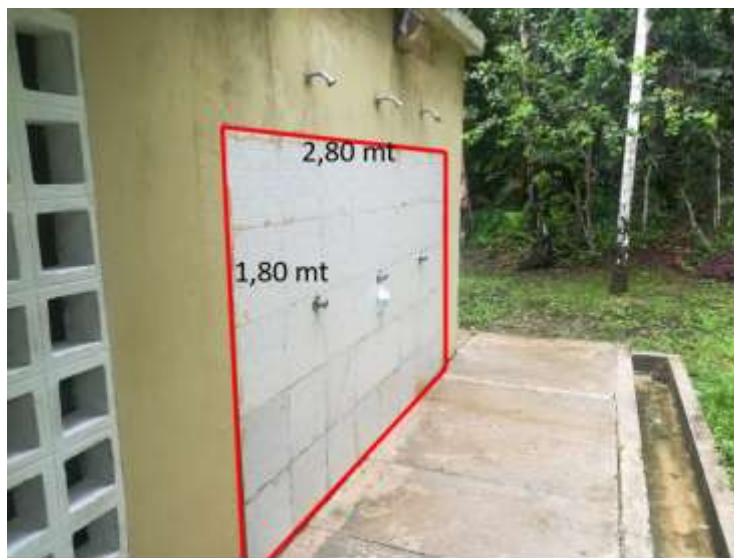
Las áreas comunes de los alojamientos de la Universidad Nacional de Colombia sede Amazonia, cuenta con una batería de tres duchas para facilitar el aseo de los usuarios para el acceso al área de piscina; esta batería de duchas presenta en la actualidad un deterioro considerable en los enchapes por los agentes climáticos, deterioro en sus dilataciones y desprendimiento parcial. La grifería requiere cambio por el desgaste y el tipo propuesto es de duchas ahorradoras de agua. En el área de B.B.Q. se presenta la perdida de la parrilla y la bandeja por el desgaste del material por el uso, imposibilitando el adecuado uso de este espacio por parte de la comunidad universitaria.

Área de enchape a remplazar

Para habilitar al público esta batería de duchas es necesario hacer el remplazo total de los 5.11 m² de enchape y la reposición de la grifería, por una ahorradora de agua que según estimaciones de los fabricantes pueden ahorrar entre el 48% y el 70%, dependiendo de la grifería seleccionada.

Para el enchape se recomienda seleccionar enchape para zonas húmedas y asegurar la correcta impermeabilización de las dilataciones y los bordes, para impedir el ingreso de agua y el posterior deterioro.

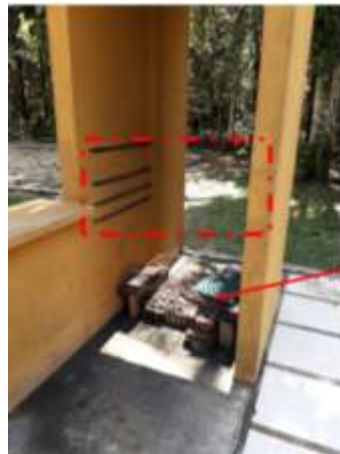
FALTA DE PARRILLA Y BANDEJA
AREZ B.B.Q.

Se recomienda la reposición de la parrilla de 96 x 80 cm en varilla de acero de ½” separada cada 4 cm, y reposición de la bandeja para el carbón de 96 x 80 cm en lámina de acero de 3mm.
