## DIRECTRIZ TECNICA PARA EL CAMBIO DE VIGA EN MADERA FRENTE AL AUDITORIO.

### 1. Diagnóstico estado actual

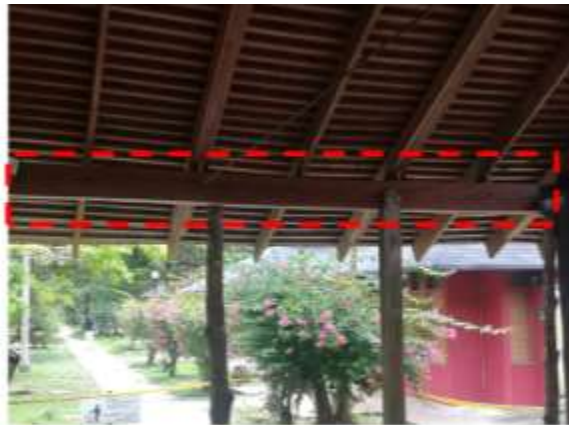
La sede Amazonia de la Universidad Nacional de Colombia, se caracteriza por su arquitectura en madera que se adapta a la región y al clima, estas estructuras en madera si bien son funcionales y cumplen con requerimientos de diseño y confort, presentan una gran demanda de mantenimiento, la viga del costado Oriental frente al acceso al auditorio, presenta un deterioro por la presencia de Xilófagos y se ve comprometida su capacidad portante y la estabilidad del nudo estructural. Estructuras como estas requieren cambio de este elemento y la reposición de sus platinas y tornillos.

VIGA A REMPLAZAR

Para realizar el cambio de este elemento es necesario hacer un apuntalamiento de toda la estructura de la cubierta tomando en cuenta todos los requerimientos de seguridad, este apuntalamiento tendrá como objetivo

transmitir las cargas de la cubierta al suelo una vez sea retirada la viga en madera. También es necesario reemplazar las platinas y pernos existentes por unas nuevas y de las mismas características.

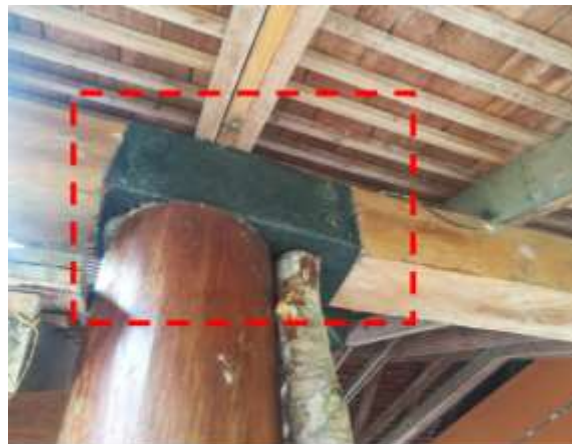
NUDO ESTRUCTURAL

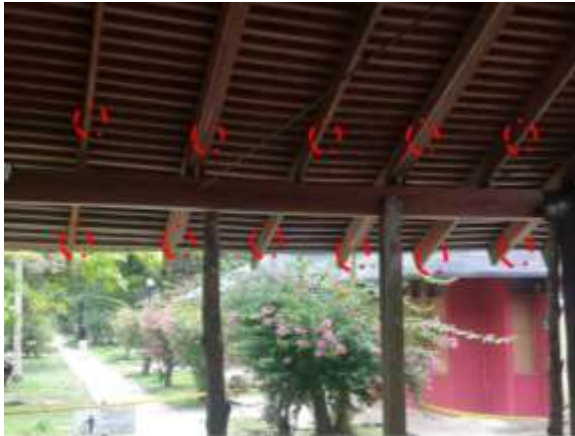
Apuntalamiento costado oriental 12 puntos

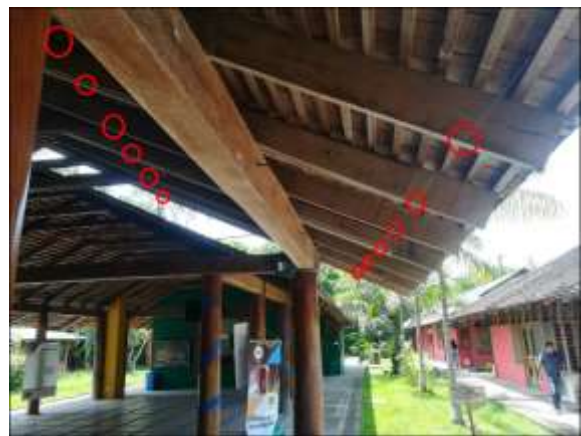
Apuntalamiento costado occidental 12 puntos

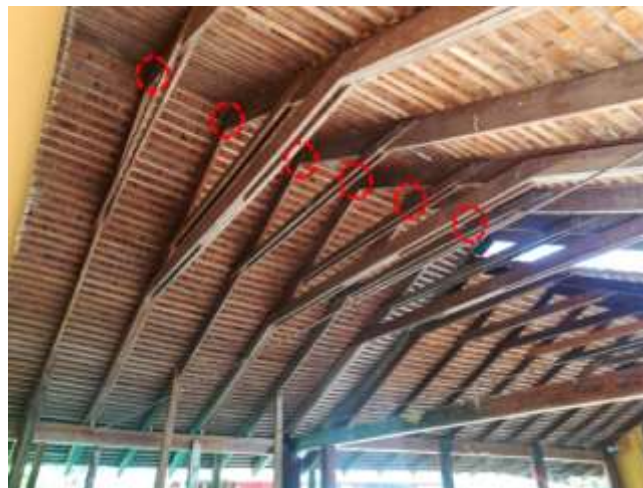
Platinas de 20 x 20 cm en cumbrera
