## DIRECTRIZ TECNICA PARA LA INSTALACION DE PERGOLAS EN LAS FACHADAS DEL EDIFICIO DE BIENESTAR EN LA UNIVERSIDAD NACIONAL DE COLOMBIA SEDE AMAZONIA

### 1. Diagnóstico estado actual

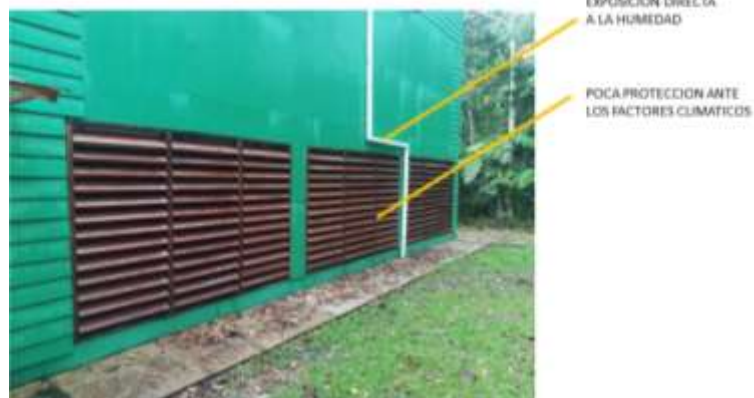
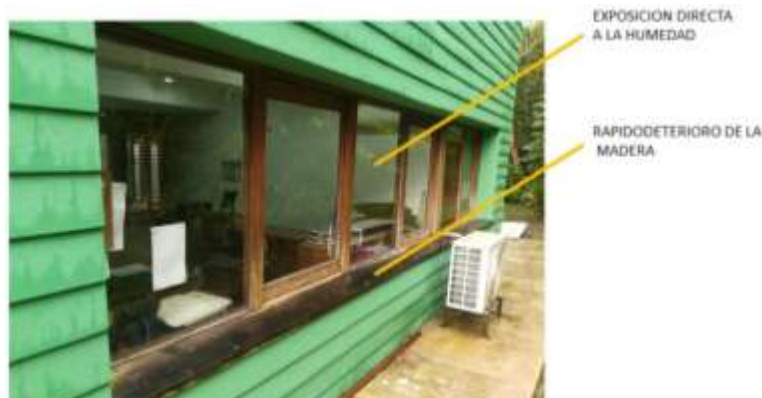
Los corta soles de las ventanas están fabricados en madera, material que no presenta un buen desempeño ante la humedad, produciendo un deterioro acelerado, además de la constante presencia de insectos xilófagos generando elevados gastos por mantenimiento. Estos parasoles son incapaces de garantizar la protección adecuada al interior de los espacios durante las lluvias y ventiscas propias de la región, además la exposición directa de las ventanas al sol aumenta los niveles de temperatura al interior de los espacios.

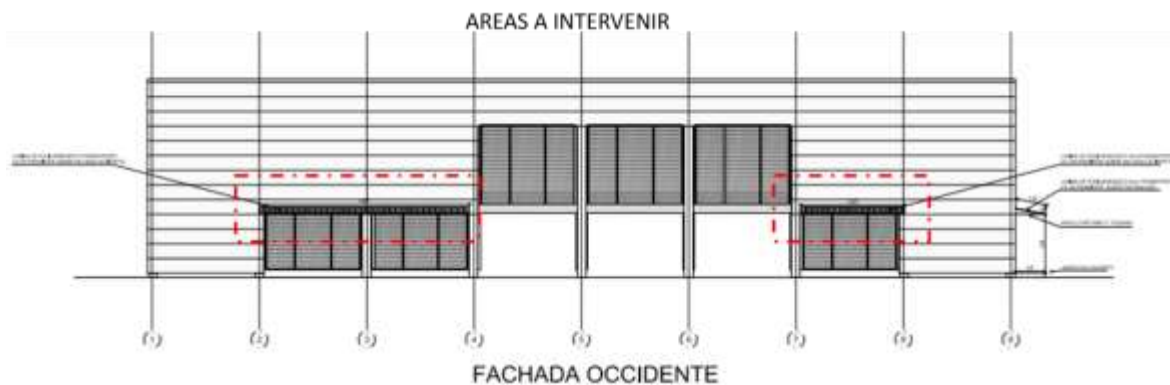
## 2. Gráficos propuesta

Occidental y Sur en los dos pisos de 1.10mt de ancho en policarbonato incoloro, material ligero y de buena resistencia a los agentes climáticos que no requiere mantenimiento especializado con estructura en aluminio, material resistente a la oxidación e inmune al ataque de insectos xilófagos, manteniendo los mismos materiales de las pérgolas ya existentes en otros edificios de la sede.

Con esta pérgola se disminuirá el deterioro de la carpintería en madera y se protegerá el interior de los espacios de elementos como el agua y el sol sin perder factores como la iluminación natural.
